ENTIDAD FISCALIZADA	SECRETARÍA DE DESARROLLO SOCIAL DEL ESTADO (SEDESOE)
EJERCICIO FISCAL	DEL 1 DE ENERO DE 2018 AL 31 DE DICIEMBRE DE 2018
UNIDAD ADMINISTRATIVA	DEPARTAMENTO DE AUDITORÍA A OBRA PÚBLICA "A1.4.1"

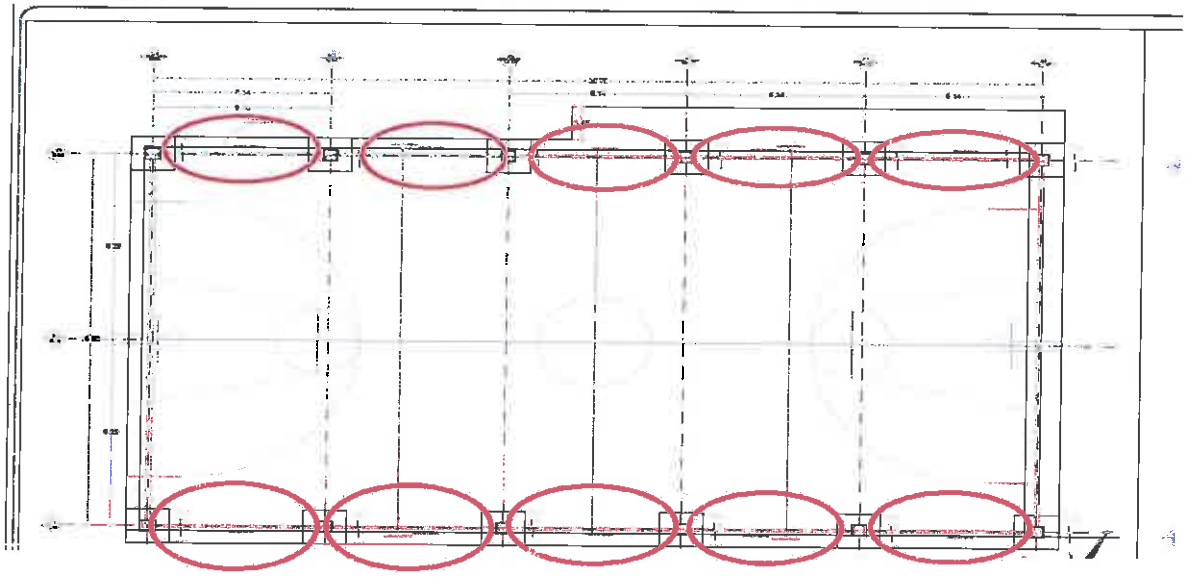
Revisando la documentación (el generador) y la obra fisicamente se detecta que en el concepto:

3.03 - suministro, habilitado y montaje de trabe w8x10 para marco lateral incluye: cortes, materiales, mano de obra, soldadura, aplicación de pintura anticorrosiva primario a 2 manos, herramienta y equipo.

Se encontró una diferencia de 2 piezas en la obra físicamente, generando un peso total de: 1,273.95 kg a diferencia de los 917.38 kg que hace mención en la observacion anterior.

VIGA W8X10	PROMEDIO LONG (M)	PIEZAS	PESO VIGA (0.454KG) (.3048 FT	TOTAL
TRABE W8X10	8.55	10	14.90 KG	1,273.95 KG

Generando una diferencia en el monto pagado y el monto ejecutado:

TOTAL KG	PU´S	TOTAL	PAGADO EN ESTIMACION	**DIFERENCIA SIN IVA)**
1273.95	$30.75	$39,173.96	$46,993.07	**$7,819.11**
