ACTA ADMINISTRATIVA CIRCUNSTANCIADA DE AUDITORÍA

Número de Auditoría 556-DS-GF/2018
Número de Acta 002/CP2018

Cuenta Pública 2018
Entidad Fiscalizada: Gobierno del Estado de Baja California
Unidad Administrativa Revisada: La Secretaría de Desarrollo Social del Estado de Baja California
Auditoría Núm: 556-DS-GF
Título: Recursos del Fondo de Infraestructura Social para las Entidades
Tipo: Combinada de Cumplimiento y Desempeño
Cédula analítica de verificación física de obra

Procedimiento 5.1.2: Constatar que las obras financiadas con el fondo, se ejecutaron conforme a los plazos y especificaciones contratados, que están concluidas y operan adecuadamente.

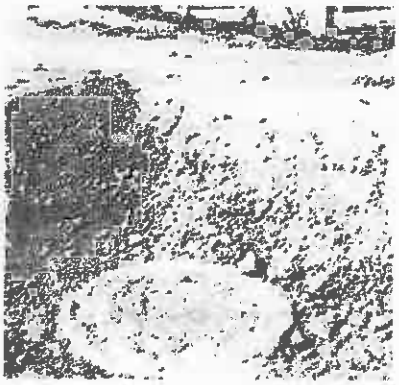
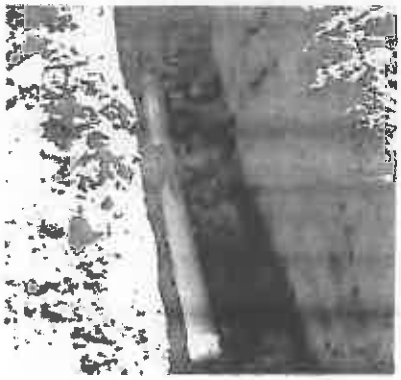
Datos generales de la obra		Resultado de la verificación física	
Número, denominación y ubicación de la obra:	CP-SDS-BC-MXL-FISE-18-18 CONSTRUCCIÓN DE RED DE ALCANTARILLADO SANITARIO PARA LA COLONIA BENITO JUÁREZ CIUDAD COAHUILA (KM. 67), EN EL MUNICIPIO DE MEXICALI, B.C	**Cumplimiento del plazo de ejecución:**	Cumple
		Situación constructiva:	Terminada
		Condición operativa:	No Opera
Importe pagado con FISE 2018 (pesos):	2,561,422.58	**Especificaciones de construcción y calidad:**	Cumple
Observaciones:

CONCLUSIÓN:
5.1.2 En la verificación física de la obra se constató que se encuentra terminada, sin embargo no está operando, en incumplimiento del artículo 72 de la Ley de Obras Públicas, Equipamiento, Suministros y Servicios Relacionados con la Misma del Estado de Baja California.

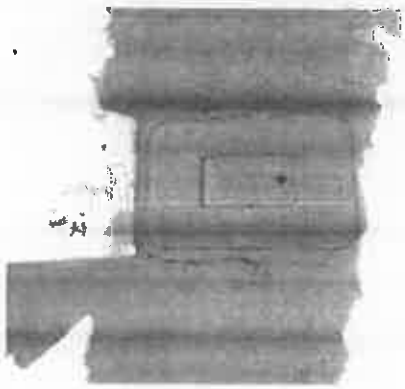
Datos generales de la obra		Resultado de la verificación física	
Número, denominación y ubicación de la obra:	CS-SDS-BC-ENS-FISE-18-02, INSTALACION DE TOMAS DOMICILIARIAS EN DIVERSAS CALLES DE LA COLONIA PUESTA DEL SOL, EN EL MUNICIPIO DE ENSENADA, B.C.	Cumplimiento del plazo de ejecución:	Cumple
		Situación constructiva:	Terminada
		Condición operativa:	No Opera
Importe pagado con FISE 2018 (pesos):	715,623.21	Especificaciones de construcción y calidad:	Cumple
Observaciones:

5.1.2 En la verificación física de la obra se constató que se encuentra terminada, sin embargo, no está operando, en incumplimiento del artículo 72 de la Ley de Obras Públicas, Equipamientos, Suministros y Servicios Relacionados con la Misma del Estado de Baja California.

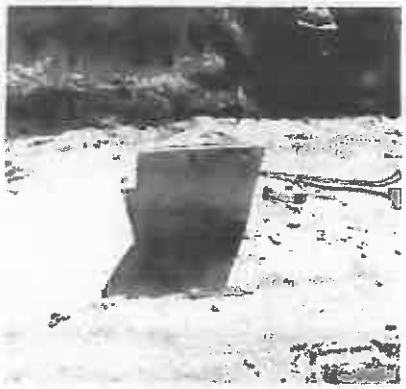
Datos generales de la obra		Resultado de la verificación física	
Numero, denominación y ubicación de la obra	D-SDS-BC-ENS-FISE-18-02 CONSTRUCCION DE RED DE AGUA POTABLE EN LA CALLE XXI AYUNTAMIENTO ENTRE CALLE CAMALU Y CALLE SAN VALENTIN EN LA COLONIA POPULAR 89 EN EL MUNICIPIO DE ENSENADA, B.C	Cumplimiento del plazo de ejecución	Cumple
		Situación constructiva	Terminada
		Condición operativa.	No Opera
Importe pagado con FISE 2018 (pesos)	906,468.69	Especificaciones de construcción y calidad	Cumple
Observaciones:

5.1.2 En la verificación física de la obra se constató que se encuentra terminada, sin embargo, no está operando, en incumplimiento del artículo 72 de la Ley de Obras Publicas, Equipamientos, Suministros y Servicios Relacionados con la Misma del Estado de Baja California

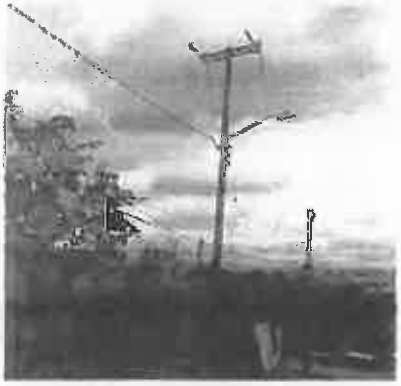
Datos generales de la obra		Resultado de la verificación física	
Número, denominación y ubicación de la obra:	CP-SDS-BC-TIJ-FISE-18-32, CONSTRUCCIÓN DE ELECTRIFICACIÓN EN CALLE VENUSTIANO CARRANZA, JOSEFINA FIGUEROA, AQUILES SERDÁN Y CALLE SIN NOMBRE, COL GRANJAS DIVISIÓN DEL NORTE, EN EL MUNICIPIO DE TIJUANA, B C	Cumplimiento del plazo de ejecución:	Cumple
		Situación constructiva:	Terminada
		Condición operativa:	No Opera
Importe pagado con FISE 2018 (pesos):	722,849.81	Especificaciones de construcción y calidad:	Cumple
Observaciones:

5.1.2 En la verificación física de la obra se constató que se encuentra terminada; sin embargo, no está operando, en incumplimiento del artículo 72 de la Ley de Obras Públicas, Equipamientos, Suministros y Servicios Relacionados con la Misma del Estado de Baja California.

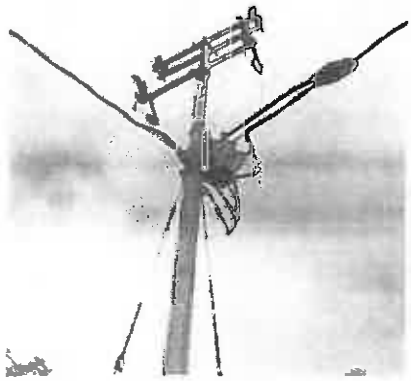
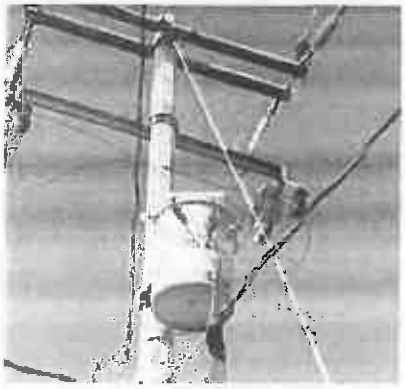
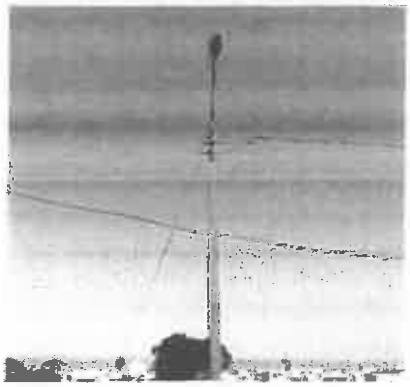
Datos generales de la obra		Resultado de la verificacion física	
Número, denominación y ubicación de la obra:	CP-SDS-BC-TIJ-FISE-18-33, CONSTRUCCIÓN DE ELECTRIFICACIÓN 2DA ETAPA EN COL. SECCIÓN CANTINERO9, EN EL MUNICIPIO DE TIJUANA, B.C.	Cumplimiento del plazo de ejecución:	Cumple
		Situación constructiva:	Terminada
		Condición operativa:	No Opera
Importe pagado con FISE 2018 (pesos):	980,801.55	Especificaciones de construcción y calidad:	Cumple
Observaciones:

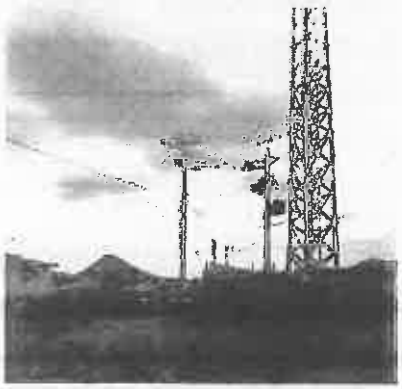
Datos generales de la obra		Resultado de la verificación física	
Número, denominación y ubicación de la obra:	CP-SDS-BC-TIJ-FISE-18-34, CONSTRUCCIÓN DE ELECTRIFICACIÓN EN CALLE CUAUHTEMOC, COL. EJIDO FRANCISCO VILLA, EN EL MUNICIPIO DE TIJUANA, B.C.	Cumplimiento del plazo de ejecución:	Cumple
		Situación constructiva:	Terminada
		Condición operativa:	No Opera
Importe pagado con FISE 2018 (pesos):	400,575.09	Especificaciones de construcción y calidad:	Cumple
Observaciones:

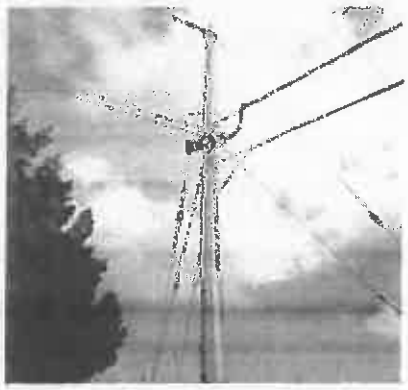
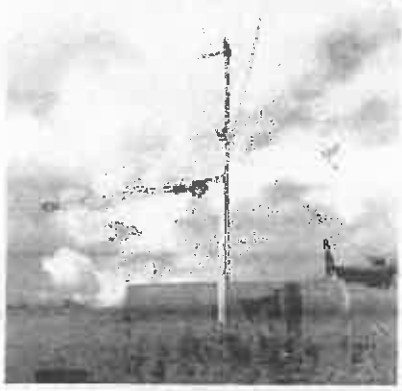
Datos generales de la obra		Resultado de la verificación física	
Número, denominación y ubicación de la obra:	CS-SDS-BC-TIJ-FISE-18-01, CONSTRUCCION DE ELECTRIFICACION EN CALLE GUERRERO NEGRO Y CONDOR, COL. EJIDO FRANCISCO VILLA 4TA SECC., ENTRE MAZATLAN A LA HECHICERA, EN EL MUNICIPIO DE TIJUANA, B.C.	Cumplimiento del plazo de ejecución:	Cumple
		Situación constructiva:	Terminada
		Condición operativa:	No Opera
Importe pagado con FISE 2018 (pesos)	871,358.06	Especificaciones de construcción y calidad:	Cumple
Observaciones:
